案例名稱：明德村九層坑道路災修工程設計未盡周妥

項目	說明
案例概況	受委託之專業技師，以發包方式來測試設計成果，未考慮致災原因及可行性，致多次流標無法順利發包。
發生問題原因	<p>設計未考慮施工可行性：</p> <p>該災害區域連外道路狹窄，且有多處迴頭彎，技師受機關委託卻因偏向以自己橋梁專長作設計，致提出的 100 公尺鋼橋方案，未合理反應現地施工條件及可行性，如現況施工機具進出條件及材料構件運輸動線可否配合等，施工廠商無意願而流標。</p>
處理情形	<p>一、迅速辦理現地訪查：</p> <p>於 108 年 6 月 21 日由本會主委邀集相關單位及專家赴現場瞭解實際困難問題，並提供相關建議。</p> <p>二、釐清致災原因提出有效對策：</p> <p>優先針對「水要如何處理」的問題，變更復建內容除將目前維持通行功能之便道加以補強成為永久道路部分外，另配合進行崩塌地邊坡整治及整體集排水面積上下邊坡截排水重新檢討，業於 109 年 10 月 20 日決標。</p>

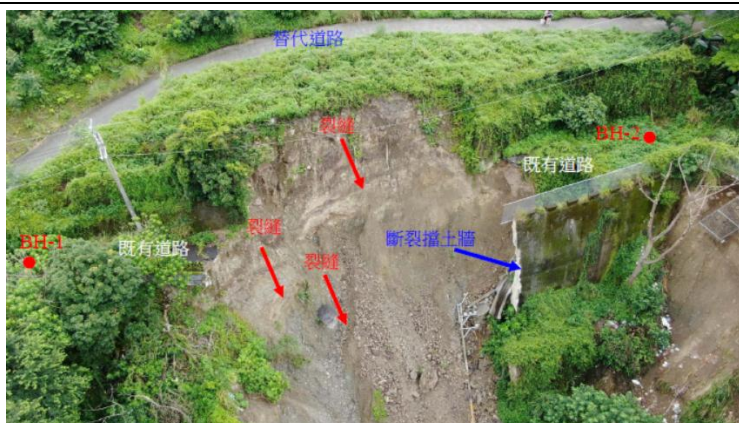
災害情形
