# 案例名稱：臺南市大內區大坪頂農地整坡未依水保計畫 施工及違反水土保持法

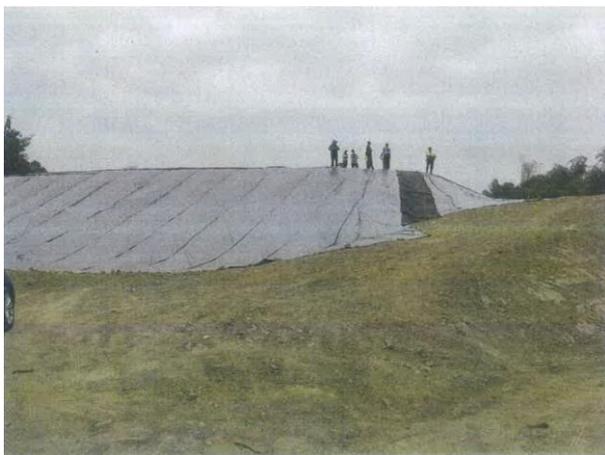
滯洪沉砂池下邊坡高差超過 10m，已違反水土保持技術規範第 154 條規定，恐影響臨近道路及民宅安全

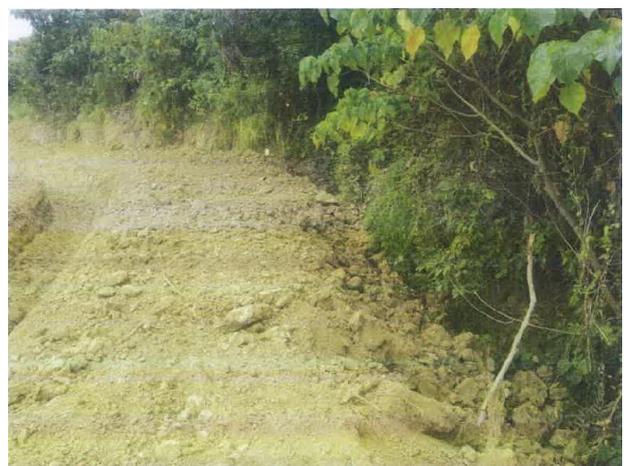
土石回填淤塞既有水路通道

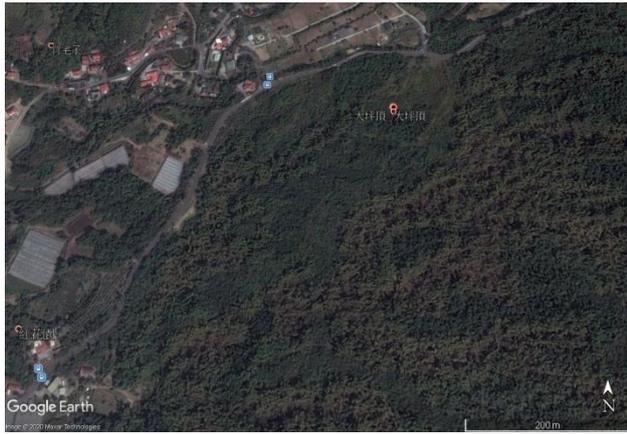
2017/2/17 google earth 歷史空拍照片  
(開挖前)

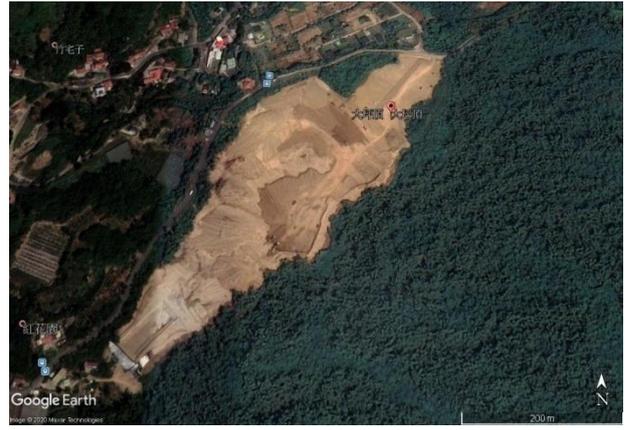
2018/11/13 google earth 歷史空拍照片  
(當時開挖情形)
