# 案例名稱：頂粗坑溪護岸及堤防整建工程砌石固床工偷工減料

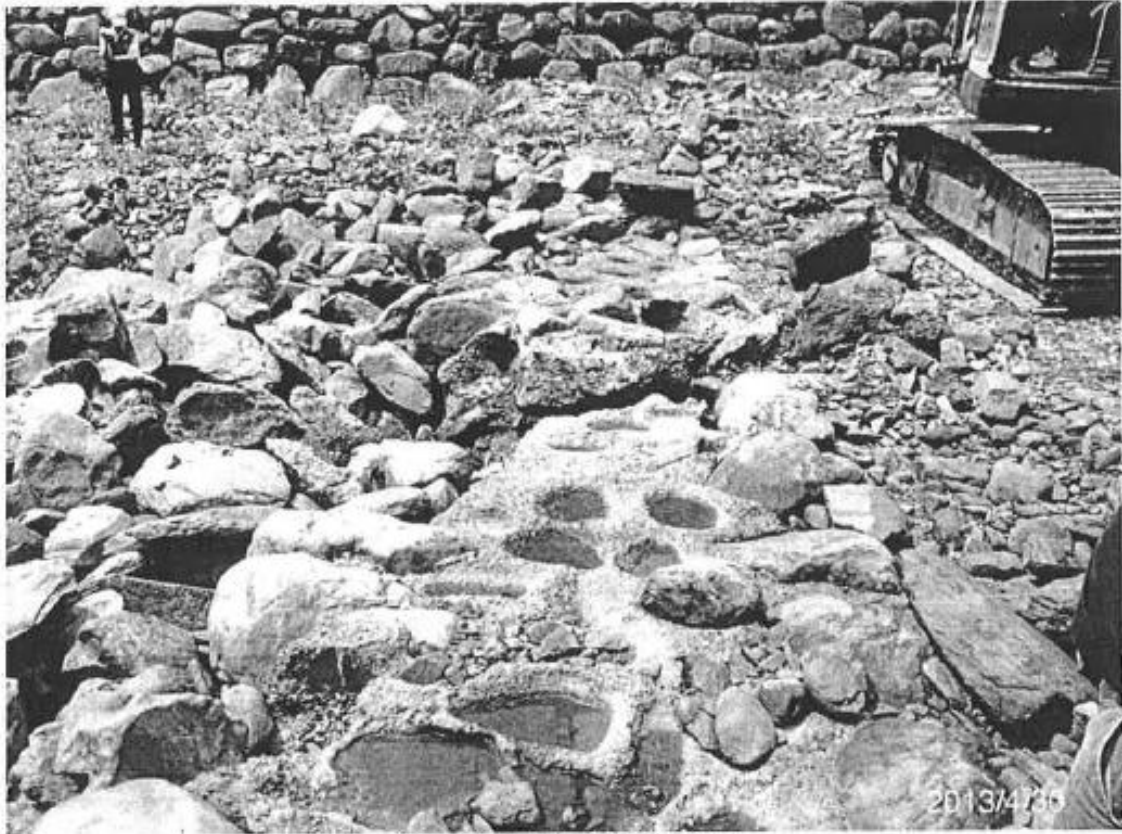
第 16 號固床工開挖情況

項目	說明
案例概況	行政院農業委員會林務局羅東林區管理處辦理「頂粗坑溪護岸及堤防整建工程」，經法務部調查局宜蘭調查站於102年4月30日會勘調查，發現砌石固床工未依合約圖說使用相當數量之混凝土及模板，影響公共安全。
發生問題原因	<p>一、<b>施工廠商偷工減料</b>：宜蘭調查站於本工程竣工驗收後收到相關檢舉資料，遂於102年4月30日會勘並進行砌石固床工開挖，依會勘紀錄，本工程第7至28號固床工內部未依合約圖說全部灌注混凝土，而係以大石塊堆置，加上少許混凝土，且施作時並未使用模板，另其中第7至23號固床工，施做高度僅80公分(原設計150公分)，不符合原設計圖說。</p> <p>二、<b>監造簽證技師監造不實</b>：監造簽證技師雖有至現場督導工程施作情形，惟未能發現上開重大施工缺失，而作成模板及混凝土施工作業查驗合格的監造紀錄，有監造查驗不確實之過失。</p>
處理情形	<p>一、<b>施工廠商及現場監造人員</b>：經宜蘭地院檢察署檢察官提起公訴(102年偵字第3750號)，宜蘭地院判決工程承包商負責人行使業務上登載不實文書罪(有期徒刑3個月，可易科罰金)與詐欺取財罪(有期徒刑5個月，可易科罰金)；監造人員犯行使公務員登載不實文書罪(有期徒刑1年，緩刑4年)。</p> <p>二、<b>監造簽證技師</b>：經本會技師懲戒委員會決議停止業務2個月。</p>
*相關照片或圖說

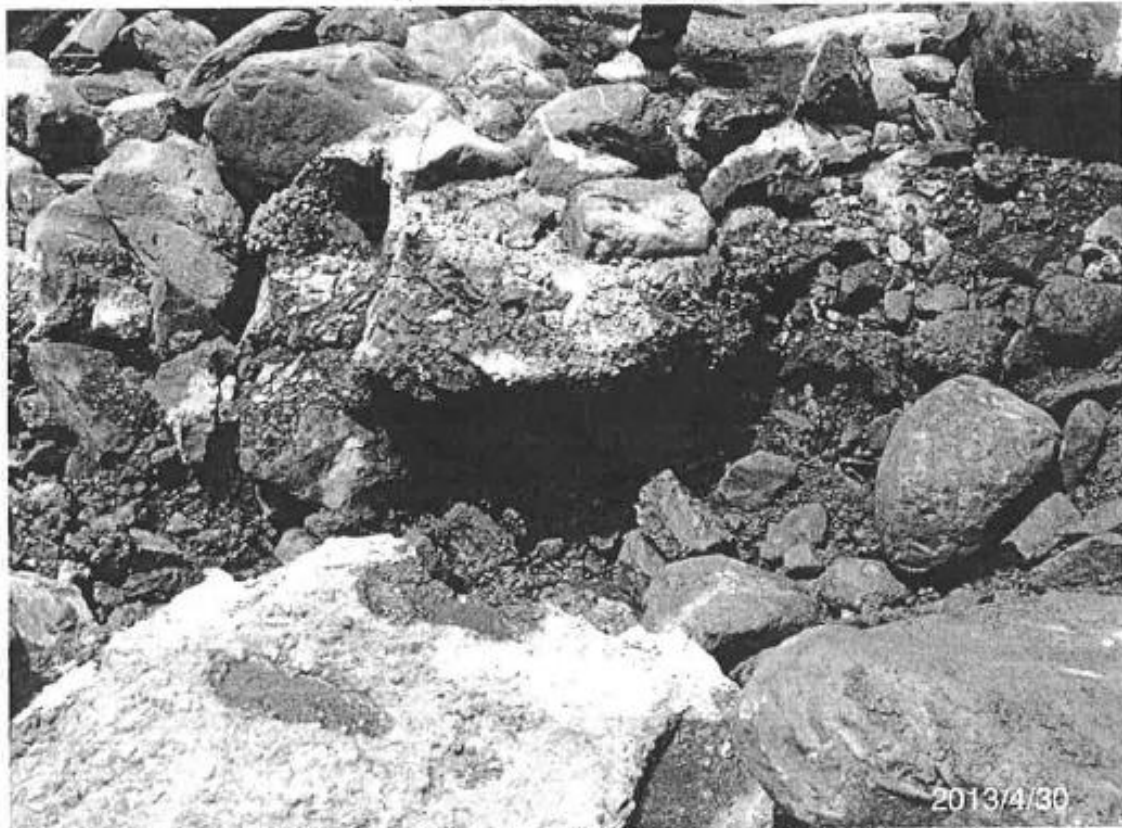
第 16 號固床工開挖後深度明顯不足，設計深度 1.5m，實際施作深度僅 80cm，且內部不應以大石塊堆置，另由開挖情況顯示施作時並未使用模板。
