# 案例名稱：港尾溝溪排水中游疏洪道坍塌事件

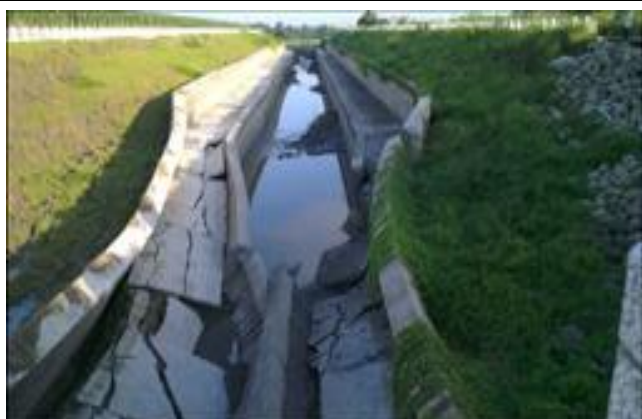
(疏洪道坍塌情形，取自審計部 106 年 10 月專案審計報告)

項目	說明
案例概況	經濟部水利署第六河川局辦理「港尾溝溪排水中游疏洪工程併辦土石標售(六工區)」，契約金額1億1,966萬元，於竣工典禮後19天，遭遇未逾設計雨量標準之降雨卻造成疏洪道坍塌約170公尺，嚴重影響應有疏洪功能，輿論批為豆腐渣工程。
失敗原因	依審計部106年10月專案審計報告，摘述如下： 一、疏洪道規劃設計時，漏未考量上游集水區部分排水流量，低估洪峰流量及水流沖刷潛勢，致保護程度低於規劃治理標準。 二、設計時未妥慎評估疏洪道渠底沖刷風險，逕行刪除明渠段渠底保護工之設計顯有失當，致堤岸版樁遇雨傾斜坍塌。 三、防汛期間未就防汛道路塌陷及裂痕所顯露之警訊，及時處理以抑制災情，錯失搶險時機。
處理情形	經濟部水利署採行改正措施如下： 一、議處疏失人員，並向設計暨監造廠商求償，經法院判決廠商需給付機關500萬餘元。 二、第六河川局另案發包辦理疏洪道復建暨加固工程，恢復結構安全及既有防洪功能。

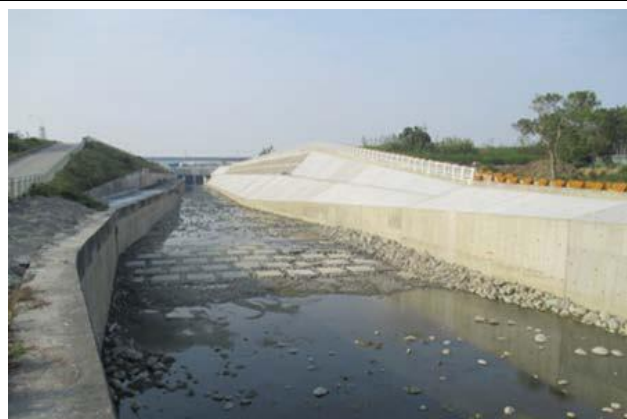
(護岸重建情形，取自審計部 106 年 10 月專案審計報告)
