案例名稱：大小金門自來水海底管線上浮斷裂影響供水及海上航運

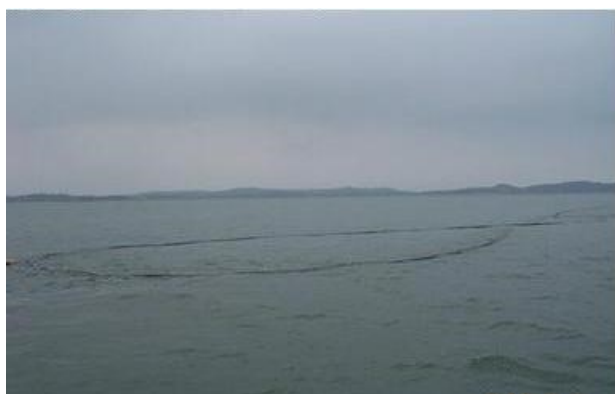
項目	說明
案例概況	金門縣自來水廠於 88 年 8 月間辦理「大小金門自來水海底管線工程」統包工程，長度 4,500 公尺，金額 1 億 3,600 萬；於 89 年底完工，提供小金門民生用水每天約 500 噸。然卻於驗收供水不到 100 天（91 年 2 月 5 日）就發生管線上浮（如圖 1），影響海上航運安全，復於同年 3 月 1 日尚在研議修復方式期間，上浮管線斷裂（如圖 2），造成供水受影響。
發生問題原因	一、施工缺失：堅硬岩區未採爆破方式處理，致埋深不足契約規定之 2 公尺。雖採用混凝土蓆塊覆蓋工法，惟實際施作蓆塊間距更為稀疏，未依圖施工。 二、設計缺失： （一）上浮段均為挖深不足 2 公尺採蓆塊覆蓋工法段，因未考慮該區域底拖漁網撈漁船之作業頻繁，致蓆塊遭拉扯位移而使 HDPE 管上浮。 （二）修復方式改採連續蓆塊覆蓋，然於 96 年 2 月間再度發生上浮，顯見蓆塊覆蓋工法於現況海域無法滿足契約 30 年使用年限之需求。
處理情形	一、91 年間之 1,550 公尺上浮管線，統包商先緊急修復使其下沉並採連續混凝土保護蓆塊覆蓋。 二、96 年間管線再度上浮，機關採挖深增加及海拋石塊方案（如圖 3），另案於 96 年 12 月辦理招標，設計監造及施工共 7,486 萬元。 三、機關請求損害賠償，二審法院 106 年 11 月 30 判決，統包商及專案管理廠商應共同賠償 6,278 萬。

圖 1. 上浮於海面情形

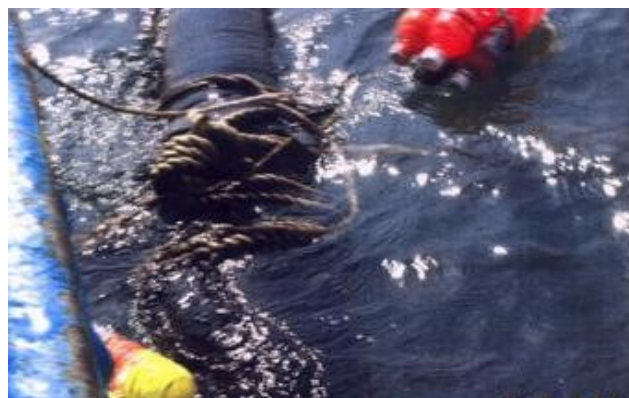
圖 2. 斷裂處 (ϕ 250mm, t27.9mm)

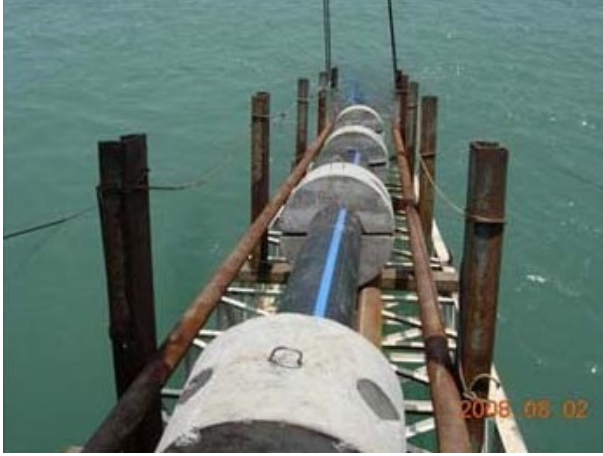
圖 3. 修復方式
