公路總局路平方案推動作法

第一區養護工程處

102年12月25日

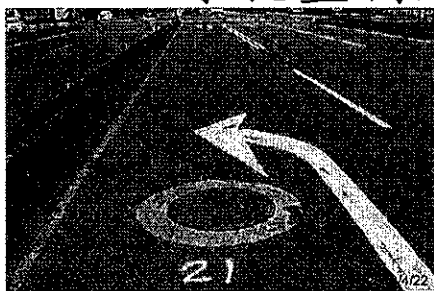
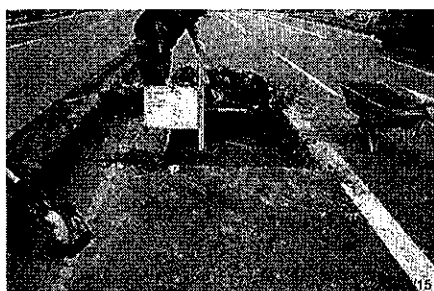
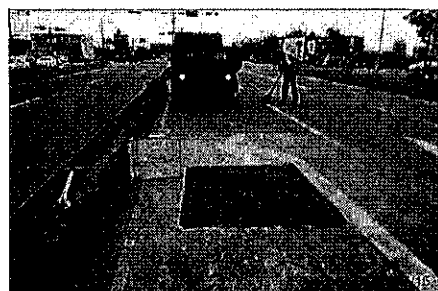
一、人手孔蓋調降

- 行政院97年底核定「路平推動方案」以來，本處執行迄今已5年，本處均依規定配合執行，並協調管線單位辦理人手孔蓋下地作業，以達人手孔蓋減量，達到行車舒適，道路平整之目的。

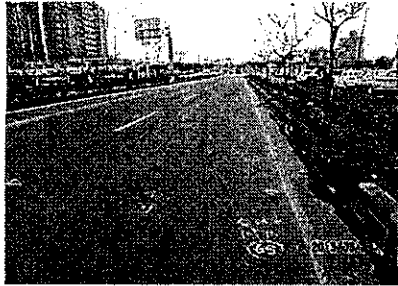
二、路基改善

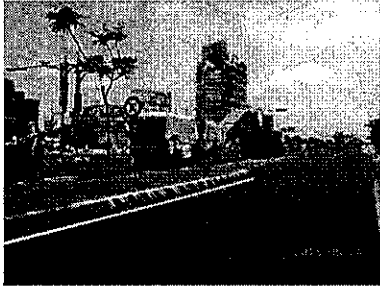
三、刨除加封

刨除

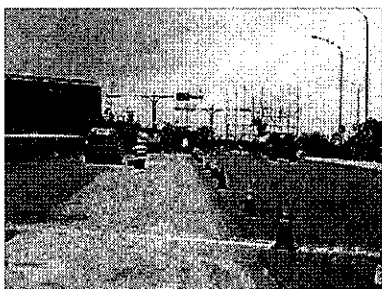
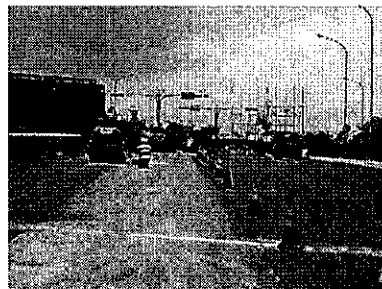
三、刨除加封

加封

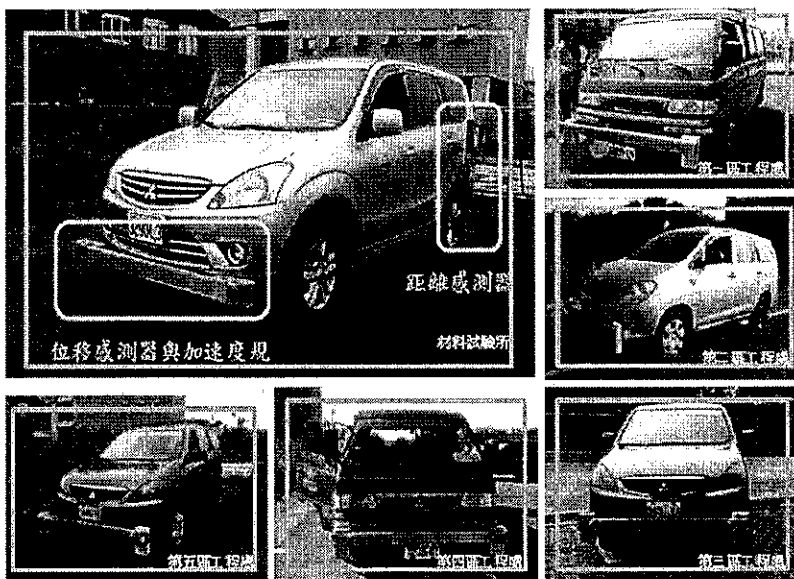
一、IRI檢測車應用

- 1982年世界銀行國際道路糙度試驗發展
- 開發目標：反應乘坐舒適度感受
- 量測：單位路段長度，縱剖面單輪軌跡之車輛懸吊系統累積位移量
- 單位：m/km或cm/km
