「第21屆公共工程金質獎」實地評審

108-111年度宜蘭地區水資源回收中心 代操作維護管理工作

公共設施維護管理獎

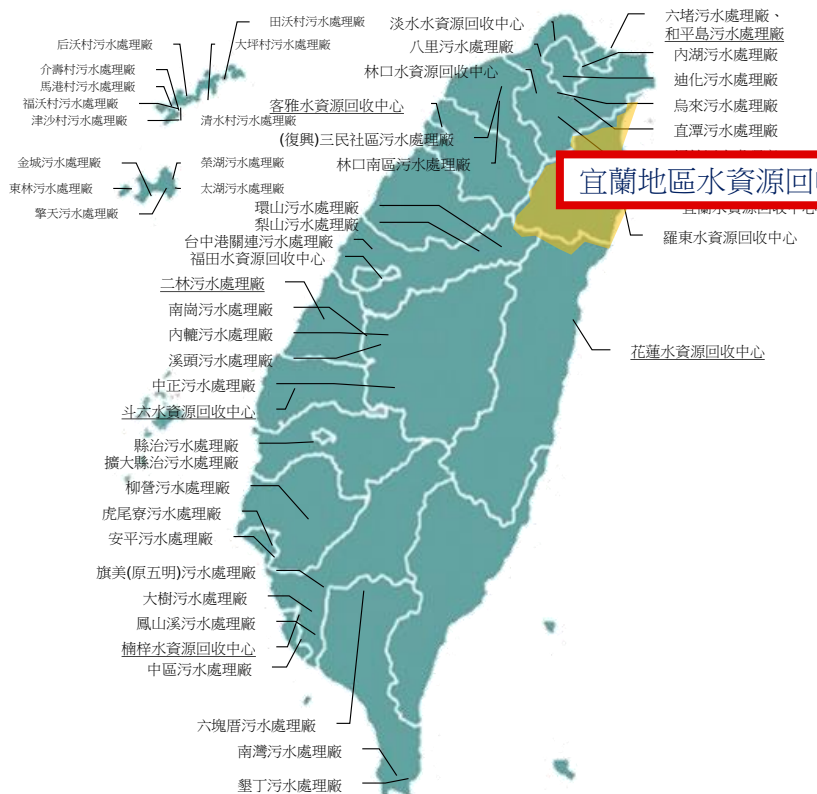
宜蘭地區污水下水道系統

接管範圍與水資源回收中心

管線長度
約310,000 m

範圍: 1,546公頃
4個鄉鎮
4個都市計畫區

接管戶數
約29,000戶

人孔陰井設施
22,000餘處

服務人口
119,520人

水資源回收中心
30,000CMD

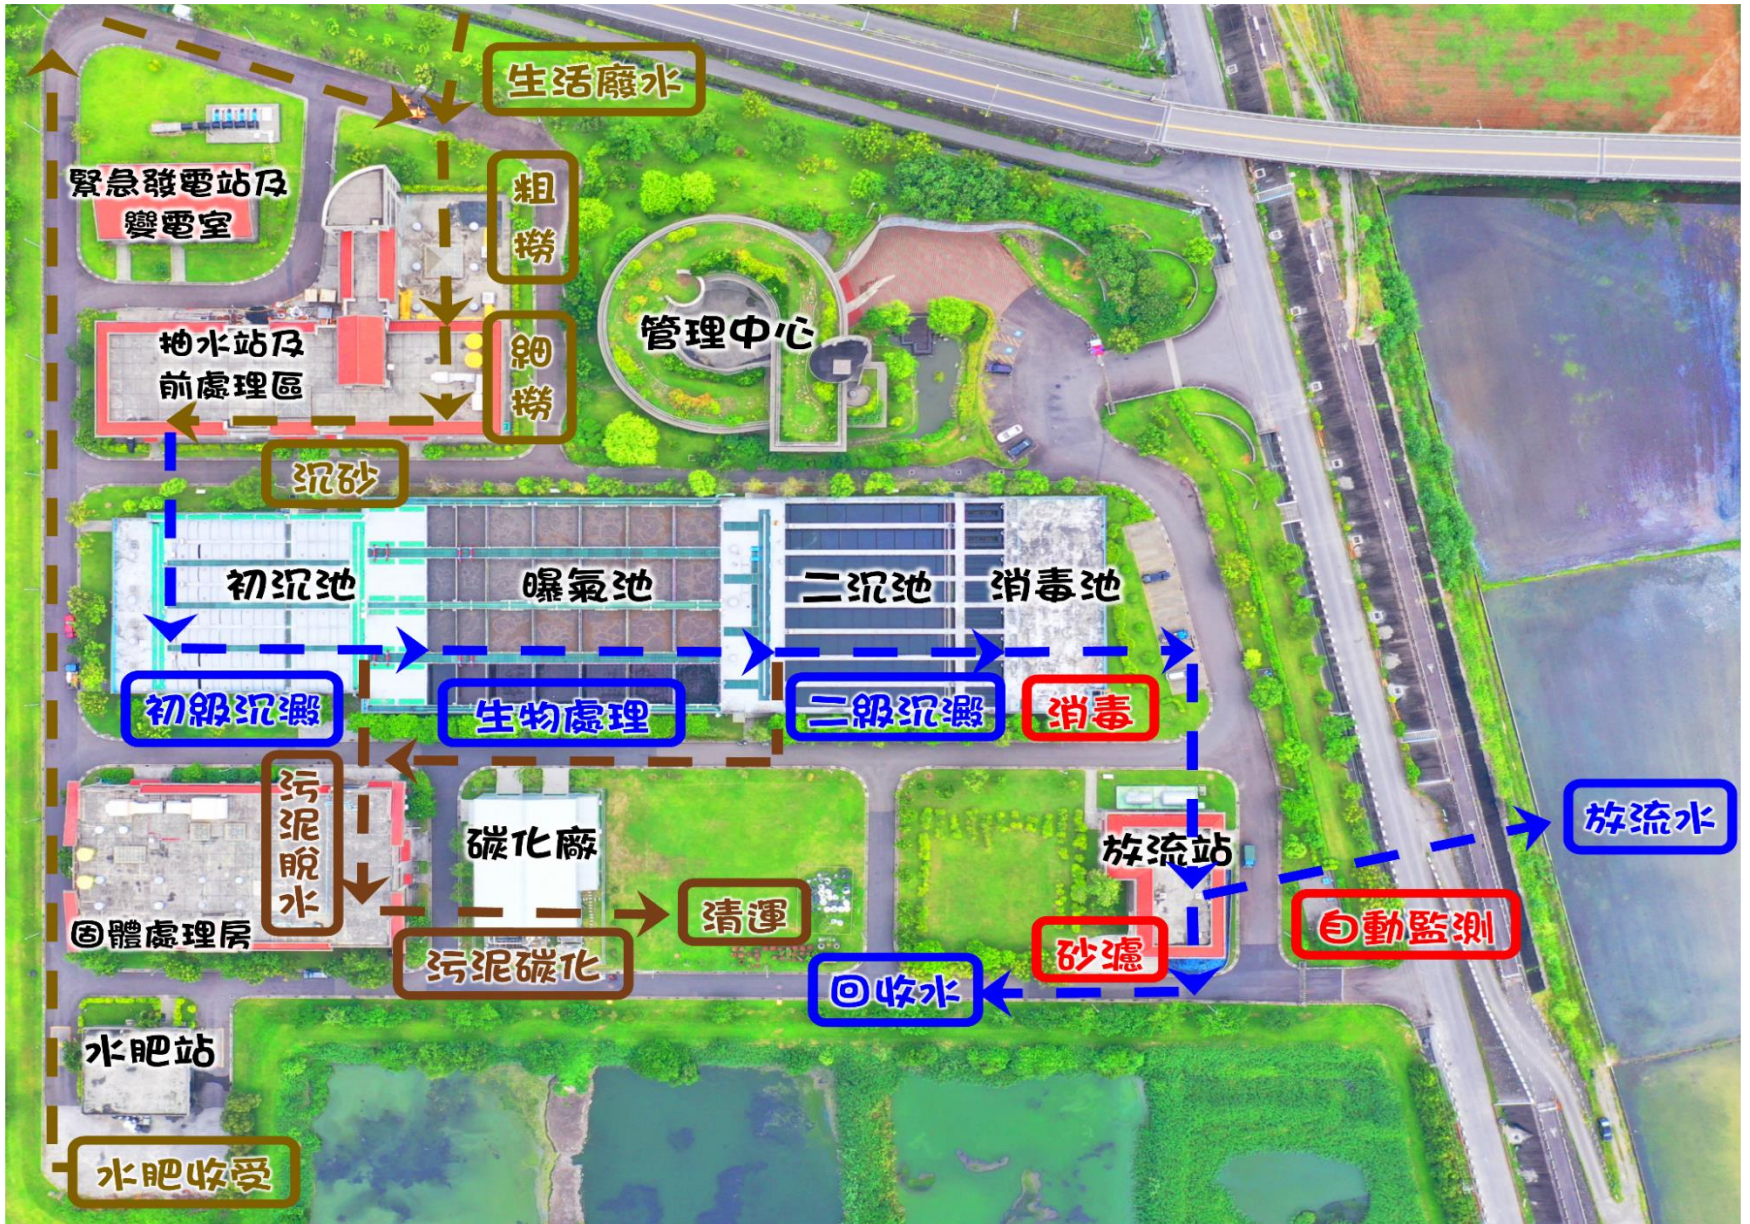
平面配置及流程圖

宜蘭地區水資源回收中心
