第21屆公共工程金質獎

公共工程品質優良獎

臺灣桃園國際機場聯外捷運系統暨延伸
至中壢火車站建設計畫CM01區段標

主辦機關簡報

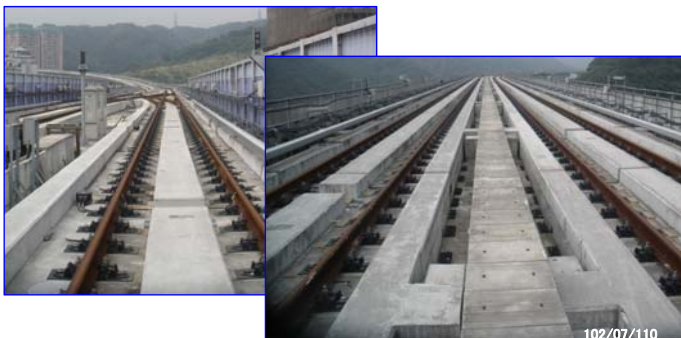
優化設計

“凸”形OR“長方”型
道版

“凹”型道版

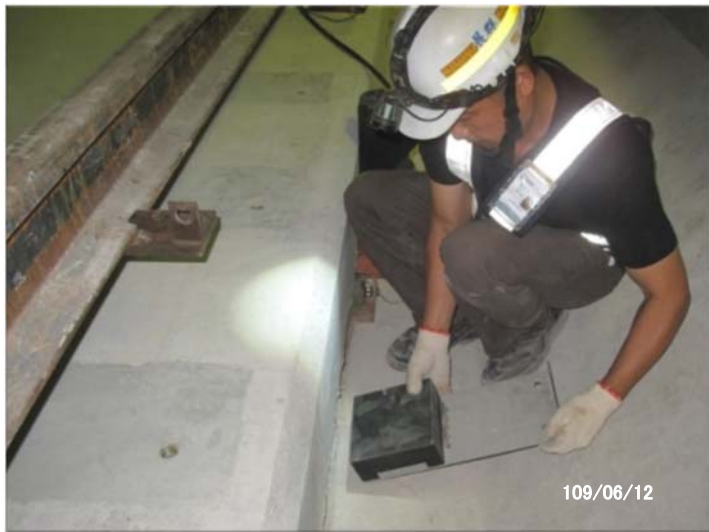
經驗回饋與改良

機場捷運主線、台北捷運
營運與維修經驗

機場捷運延伸線
規劃與設計

- 將減震材設計為**支承墊+鋼背板**之組合式設計。
- **易抽換**之設計，可大幅縮短營運之養護人力與成本。

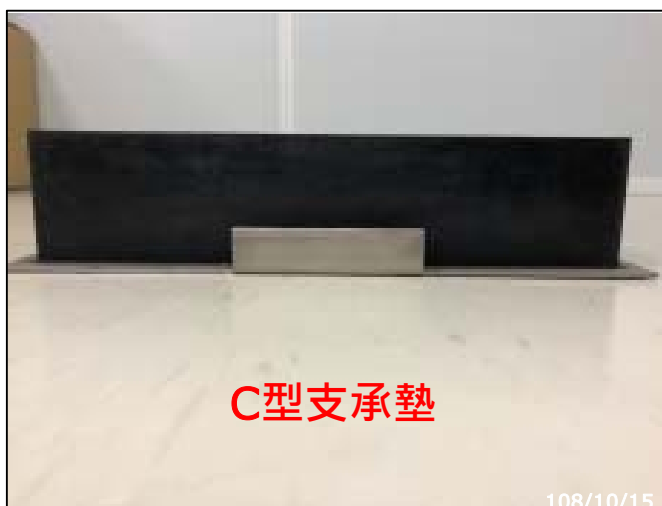
軌道材料國產化

C型支承墊
國外完成設計

國內進行製造
並通過驗證

- 配合政策，推動鐵道材料**國產化**。
- 透過本標**自然頻率**檢測，驗證國內廠商生產**能力優良**。

自然頻率
<16Hz
