# 1-1 污水下水道建設計畫

# 2 案例說明

## 2-2 下水道損壞原因

## 2-3 主要損壞原因分析與檢討

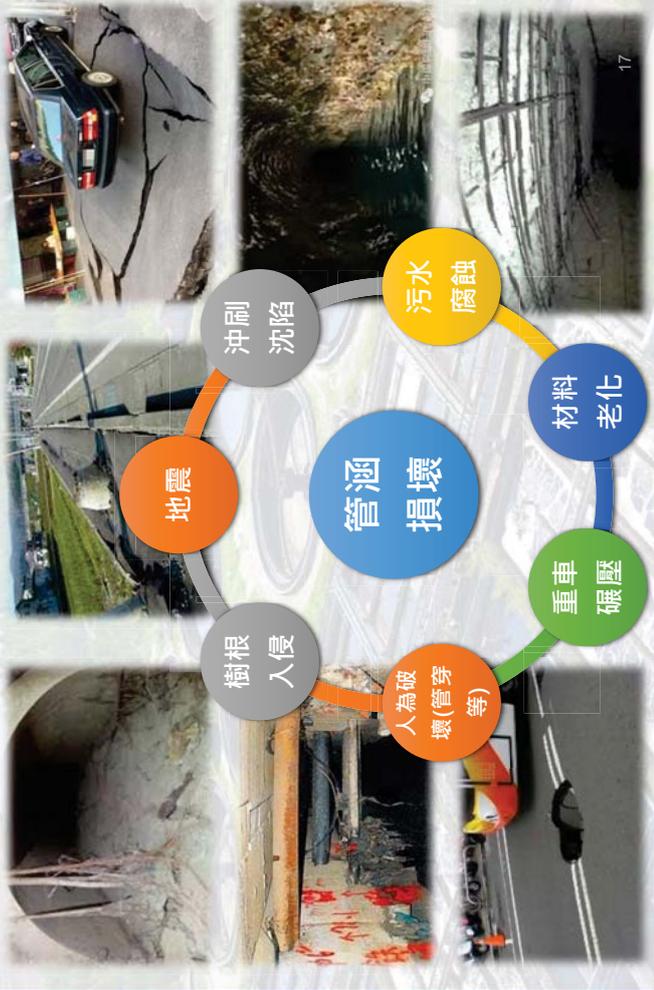
管線或箱涵	常見管線材質	主要破壞原因	設計端	施工端
污水管線	鋼筋混凝土管 (RCP)、(PRCP) 塑化管 (PVC/P)、(HDPE)	<ul style="list-style-type: none"> <li>老舊污水管(一) 般污水PH低，形成硫化氫腐蝕管材)</li> <li>埋管回填不實致不均勻與沉陷破壞直管</li> <li>管線接頭鬆脫 (人孔與管線、管線與管線)</li> </ul>	<ul style="list-style-type: none"> <li>管材選用 污水管及箱涵，使用混凝土材料</li> <li>接頭選用 人孔與管線接合處使用撓性接頭</li> </ul>	<ul style="list-style-type: none"> <li>落實管線施工監 造 管線接裝、試壓試水及滲漏水試驗之控制。參考第 02531 污水管線施 工</li> <li>落實構造物回填之施工監 造</li> </ul>
雨水涵	鋼筋混凝土	<ul style="list-style-type: none"> <li>埋管回填不實致不均勻與沉陷破壞直管</li> <li>施工不良(保護層不足、止水帶施作錯誤、側牆接縫未設置剪力樑)</li> <li>重車碾壓致頂版承載力不足</li> </ul>	<ul style="list-style-type: none"> <li>接頭 管線間接合可增 長搭接長度</li> <li>箱涵結構弱點加 強 (1)重車行經路段，增加箱涵頂版厚度 (2)側牆與底板接縫處應設計剪力樑</li> </ul>	<ul style="list-style-type: none"> <li>落實構造物回填之施工及監 造</li> <li>落實箱涵之施工及監 造</li> </ul>

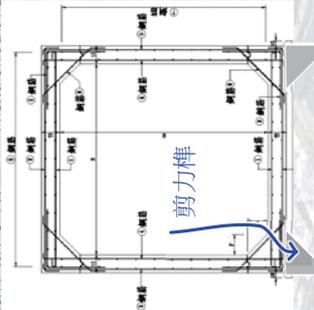
- 側牆與底板接縫處設計剪力樁

加長排水路徑、增加抗滑動力

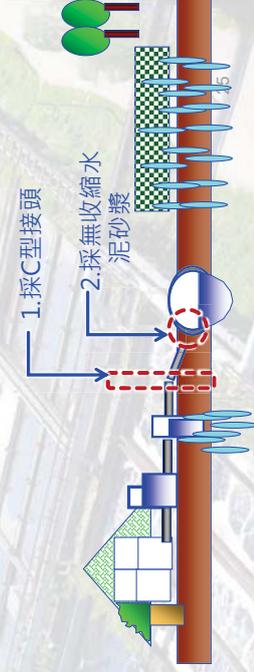
項次	主要破壞原因	設計端	施工端
1	● 老舊污水侵蝕破管	● 接頭 (1)管線間接合可增長搭接長度 (2)採C型接頭 (3)採無收縮水/泥沙	● 落實溝造物回填之施工及監造。 參考第02317章溝造物回填
2	● 埋管回填不實致不均勻沉陷破壞直管	● 箱涵結構弱點加強 (1)重車行經路段，增加箱涵頂版厚度。 (2)側牆與底板接縫處應設計剪力樁	● 落實箱涵之施工及監造。
3	● 施工不良 (保護層不足、止水帶施作錯誤、側牆接縫未設置剪力樁)		
4	● 重車碾壓致頂版承載力不足

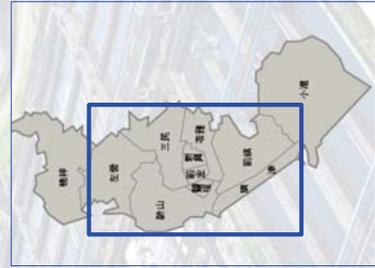
- 污水管維護管理
- 依「公共污水下水道管渠維護管理要點」，通水達10年以上應辦理檢視
- 以高雄市為例，目前待檢視污水管線長度約400公里

項目	主要破壞原因	維護端
污水排水管線	老舊污水管(一般污水PH低，形成硫化氫侵蝕管材)	落實定期縱走調查 專業人員縱走 CCTV檢測車
	埋管回填不實致不均勻沉降破壞直管	統計易損壞熱點 積極安排區域性汰換
	管線接頭鬆脫(人孔與管線、管線與管線)
