臺南高雄 823 水患 瀝青混凝土道路坑洞及塌陷 之成因與建議對策

行政院公共工程委員會

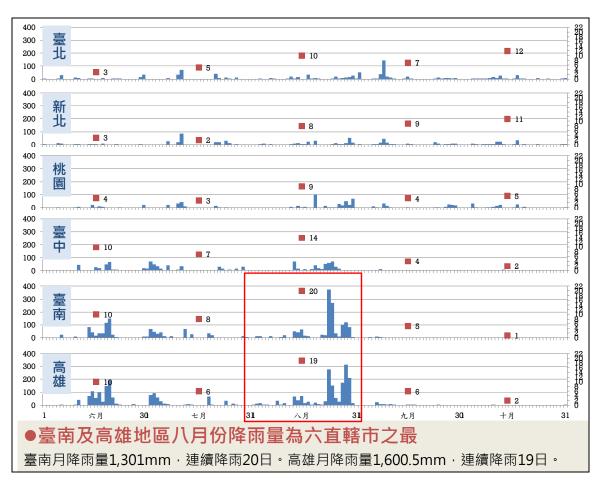
圖 1 臺南及高雄地區 107年 6月至 10月逐日降雨量

107年8月中旬起,熱帶性低氣壓及西南氣流為南台灣帶來連日大量降雨,依中央氣象局逐日降雨資料,臺南及高雄地區107年8月份降雨量為六直轄市之最,數據說明如下

- 1. 降雨天數多:當月降雨總天數共計 26 日,其中自 8 月 12 日至 8 月 31 日連續降雨計 20 日。
- 2. 降雨量大:月累計降雨量 1,301 mm,其中 8 月 23 至 24 日、27 至 29 日,共計 5 日降雨量均為大雨等級(80 mm/24h)甚或大豪雨等級(300 mm/24h)以上。

- 1. 降雨天數多:當月降雨總天數共計 27 日,其中自 8 月 12 日至 8 月 30 日連續降雨計 19 日。
- 2. 降雨量大:月累計降雨量 1,600.5 mm,其中 8 月 23 至 24 日、27 至 29 日,共計 5 日降雨量均為大雨等級 (80 mm/24h)甚或大豪雨等級(300 mm/24h)以上。

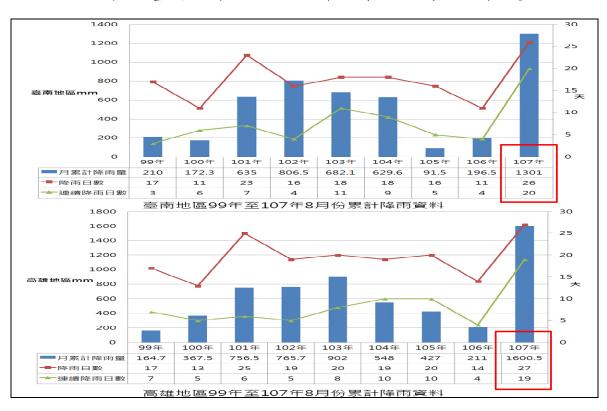
圖2 臺南及高雄地區99年至107年8月份降雨量

經整理臺南地區及高雄地區 99 年迄 107 年之逐年 8 月 份降雨情形,其降雨頻率(連續降雨日數)及月累計降雨量均 以去年度最高。(如圖 2)

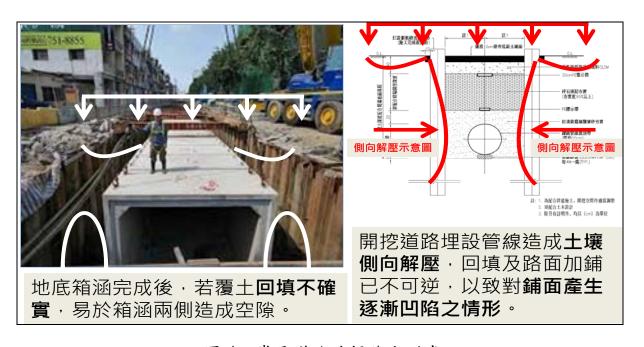
長期使用疲勞、 瀝青混凝土面層 T 材料老化黏結力 破壞 不足 粒料鬆脫 ※屬細微裂縫,不致坑洞影響通行。 荷重超出設計值、 底(基)層 П 承載力弱化不足 水位侵入弱化 縱向車轍 ※屬細微裂縫,不致坑洞影響通行。 管線或箱涵破損、 路基(床) Ш 滲漏水挾帶土壤 土壤流失 流失 地下孔洞 ※發生時道路已喪失行車功能。

圖 4 常見道路破損發生形式

- (二)常見道路破損發生形式包含:(如圖4)
 - 瀝青混凝土面層破壞:
 長期使用疲勞、瀝青膠泥老化黏結力不足而形成疲勞 龜裂或粒料鬆脫。
 - 底(基)層承載力弱化不足:
 荷重超出設計值、水位侵入弱化而形成縱向車轍。
 - 3. 路基(床)土壤流失: 管線老舊或箱涵損壞(如側牆未施作剪力榫),導致滲漏水挾帶土壤流失,形成難於路面以肉眼觀測之地下 潛在孔洞。
 - 4. 若地下箱涵回填不確實及管線頻繁挖掘亦會造成道路 破損,例如:(1)地底箱涵完成後,若覆土回填不確

實,易於箱涵兩側造成空隙。(2)一般民生管線埋設深度須達120公分以上,開挖過程對下層土壤造成側面解壓而影響日後上層鋪面逐漸下陷的情形,雖已回填及路面加鋪,惟路面下土層之側面解壓已為不可逆之傷害,故管線開挖確為影響道路品質的重要因素之

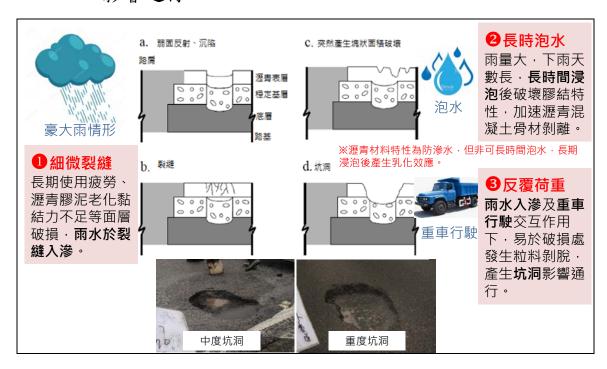
短延期強降雨致雨水透過面層裂縫入滲 →瀝青 混凝土經長時間浸泡後加速破壞膠結特性 →雨水入 滲、泡水及重車行駛交互作用下,粒料剝脫產生坑洞 影響通行。

圖 5 造成道路坑洞破壞機制

(一)道路坑洞:(如圖5)

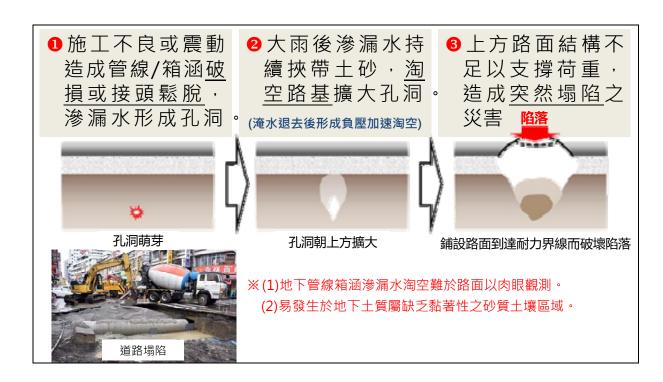
管線老舊、箱涵損壞或震動造成接頭鬆脫,滲漏水帶走泥砂形成微型孔洞 →強降雨使箱涵水壓增加,以致滲漏水持續淘空路基擴大孔洞,淹水退去後形成負壓亦加速淘空現象 →上方路面結構不足以支撐荷重時,造成突然塌陷之破壞,尤其易發生於地下土質屬缺乏黏著性之砂質土壤區域。

圖 6 造成道路塌陷破壞機制

(二)道路塌陷:(如圖6)

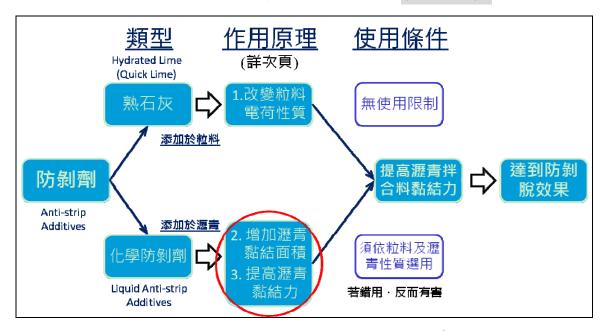
圖 7 防剝劑原理及效用示意圖

- (3) 通盤檢討周邊排水系統防護標準。
- 2. 材料選用階段:
- (1)以改質材瀝青取代傳統瀝青,增加橡膠、樹脂或高分子聚合物等,提升瀝青力學性質、工作性及耐久性,例如選用改質 III 型瀝青膠泥或石膠泥瀝青混凝土(SMA)做為鋪面材料。
- (2)添加防剝劑如熟石灰或化學防剝劑,以提高瀝青拌 合料黏結力,達到防剝效果。(如圖7)
