表一：「公共工程金質獎」公共設施維護管理獎推薦表

<p>※機關別</p>	<p><input checked="" type="checkbox"/>中央 <input type="checkbox"/>地方</p>		
<p>※設施維護名稱</p>	<p>木柵段轄區國道瀝青混凝土路面</p>		
<p>※地點</p>	<p>國道三號南下 14k+657~16k+190, 26k+400~29k+104, 北上                  39k+143~36k+300, 14k+507~12k+400, 國 3 甲 5K+500~4K+100 及基                  金、瑪東、汐止、南港木柵匝道等</p>		
<p>※設施興建 總規模金額</p>	<p>15,241,124 仟元</p>	<p>※級 別</p>	<p><input checked="" type="checkbox"/>第一級 <input type="checkbox"/>第二級 <input type="checkbox"/>第三級  <input type="checkbox"/>第四級 <input type="checkbox"/>第五級</p>
<p>※設施興建分項金額</p>	<p>1. 「基隆港西岸港區聯外道路工程」設施費金額 2,944,133 仟元。                  2. 「二高後續基隆汐止段工程」設施費用金額 3,161,603 仟元。</p>

### 漢堡車轍輪跡試驗

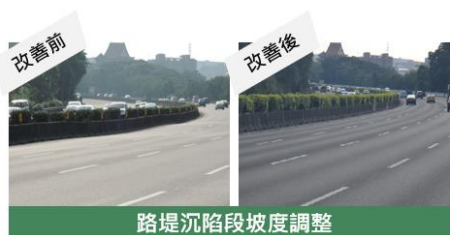
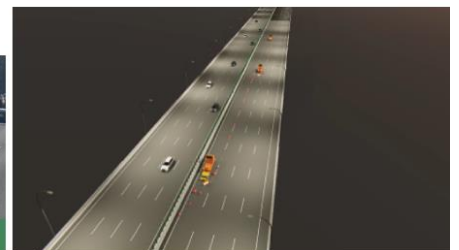
## 首創全車道坡度調整工法

### 困難點

1. 高低差達 30 公分
2. 車道間不能有高低差
3. 需維持高速公路車流

### 解決方式

1. 夜間半半施工
2. 車流量少變換交維
3. 精確計算施工能量及現場放樣
4. 早上 6 點準時開放通車

每日全車道鋪設作業需配合「全車道施工半半交維工法」，才能逐道逐層完成鋪設調整作業圖 6。全車道鋪築又需考量更換車道工區作業，而隨之而來撤收交通設施及重新布設交通設施，所需作業時間至少需 1 小時以上，為了盡量縮短交維假性工程作業時間，施工團隊需研擬能兼顧施工與用路人安全之「全車道施工半半交維工法」，已彌補鋪設滾壓養治作業時間不足。

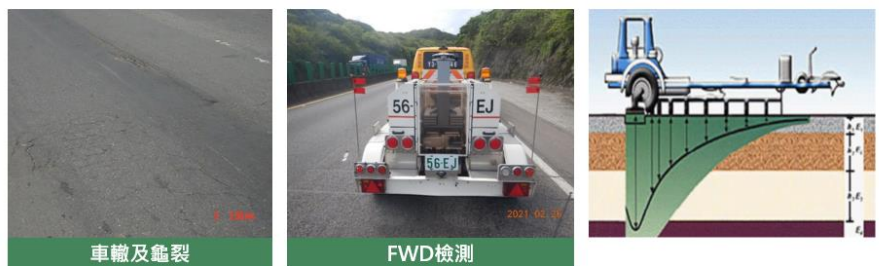
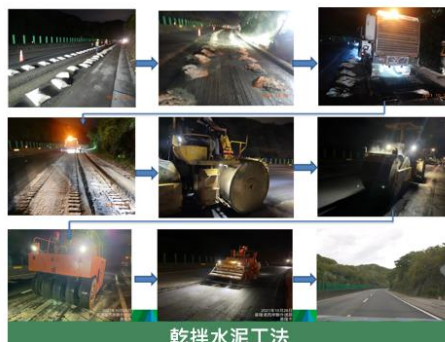
台2乙線南下1k+100-1k+400外車道改善前後撓度儀檢測

5. 北部地區國道 1 號高速公路面通車迄今有 30 多年初，國道 3 號也有通車使用 20 多年，由於承受交通量不斷提升，車輛荷重也不斷加載與氣候環境極端作用，鋪面強度將逐漸減弱，道路破壞現象將隨之逐漸產生，透過撓度值之量測，將可更確實且直接掌握道路結構強度之變化。一旦相對應感測器撓度值提高，

表示道路承載力降低，極可能增加道路損壞機率，此時若有超過道路結構強度之荷重施於道路上，將發生立即鋪面破壞如龜裂。此種以非破壞試驗 (non-destructive testing, NDT) 檢測道路承載能力之方法，由於具有快速、不破壞道路結構、可模擬現地道路狀況等優點。也是本局取代破壞性試驗方法，成為道路承載能力檢測方法之主流。

乾拌水泥:在瞭解鋪面結構強度後，欲提升鋪面結構強度，只能利用夜間及維持正常交通運作，養護工作者能選擇工法並不多，首先參考公路總局乾拌水泥改善工法，其工法與一般鋪面整修方式比較，施工機具及人員：刨路機、挖土機、清掃機、卡車、壓路機。及使用材料：級配粒料底層加水泥、碎石級配、瀝青混凝土、乳化瀝青等除了要多加水泥外，其餘均相同。施工步驟為先刨除舊有瀝青混泥土 20cm 並清運離開現場，再以原級配層 20cm 厚以每 5 平方公尺混合 2 包水泥攪拌均勻，再加以夯實，夯實後噴灑黏層，約分三層各 7 公分鋪設 AC 至 20cm 厚。

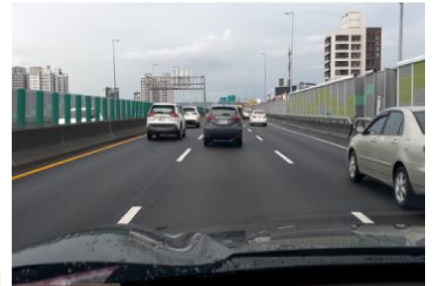
### 主線道鋪築排水瀝青 PAC

- 降低熱島效應
- 降低環境噪音
- 減少水霧現象
- 提升行車安全

國道3號OGFC、PAC段，無水霧現象

1. 轄區鋪面摩擦層使用 PAC，較以往使用 OGAC，鋪面排水效果佳，可避免雨天產生鋪面水霧，又環境噪音 PAC 比 OGAC 降噪約 4 分貝，對緊鄰高速公路住戶降低環境因素干擾衝擊。

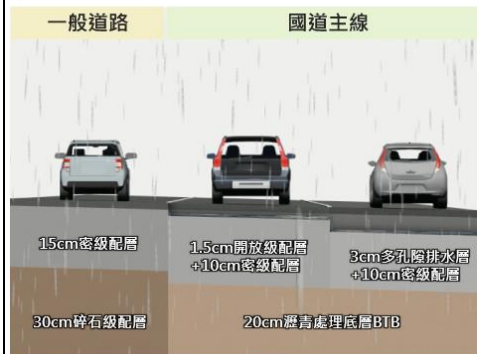
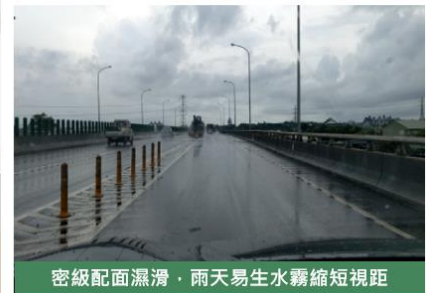
密級配面濕滑，雨天易生水霧縮短視距

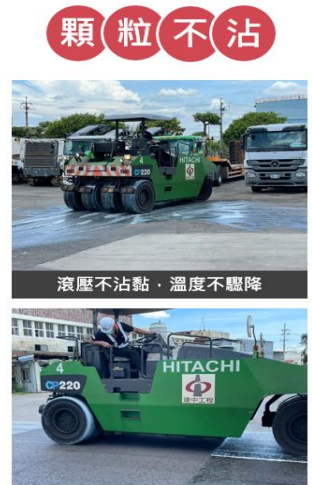
**水溶性切削液使用**

- 減少膠輪黏著細粒
- 提升鋪面平整度、品質

(四)噴灑 100%水溶性切削油防黏法：本次採用 PENNLUBE CORP W-17 型水溶性切削油(如圖 9)，並在膠輪壓路機後座平台上之水箱與溶液箱分別接出獨立噴灑管且噴嘴皆指向胎面，再於前後膠輪上方增裝刮料板(目的刮除黏胎瀝青混合粒料，圖 10)。本試驗選擇在長 100 公尺，寬 3.5 公尺路面進行試鋪。複壓開始前，先對膠輪胎面充分噴灑 100%水溶性切消油後進場，滾壓過程中噴灑切削油動作持續不中斷，此時膠輪胎面已不再沾黏瀝青混合粒料，待膠輪表面溫度提升至與鋪面溫度相差約 50°C 以內時，即可利用胎面與鋪面平衡溫度，停止噴灑水溶性切削油。當複壓結束後，終壓壓路機隨即進場並完成。試驗結果：複壓時鋪面無因溫差過高產生大量水蒸氣(如圖 11)，完成後鋪面溫度為 164°C(如圖 12)，且表面無粗糙現象(如圖 13)；終壓完成後，鋪面溫度竟還高達 144°C。

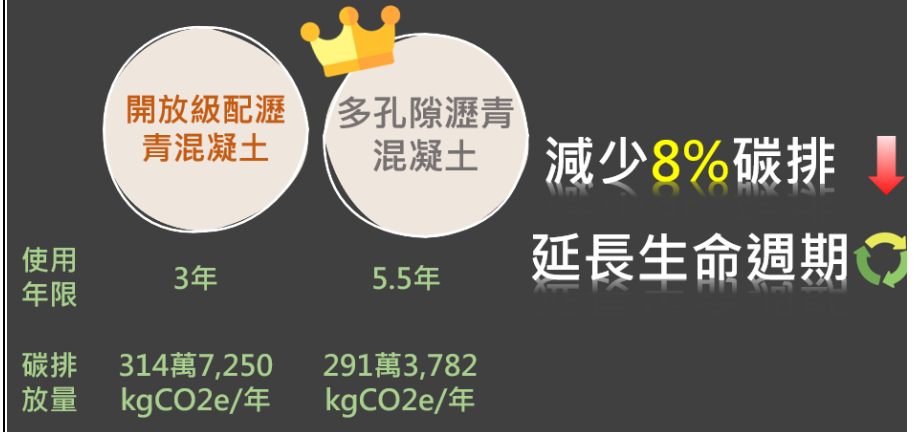
- 路面摩擦層使用 PAC 施作
- 生命週期約延長 2.5 年
- 每年可以減少 23 萬 3,467kg CO<sub>2</sub>e 碳排放量
