案例名稱：臺中港北泊渠浚挖工程測量成果不實

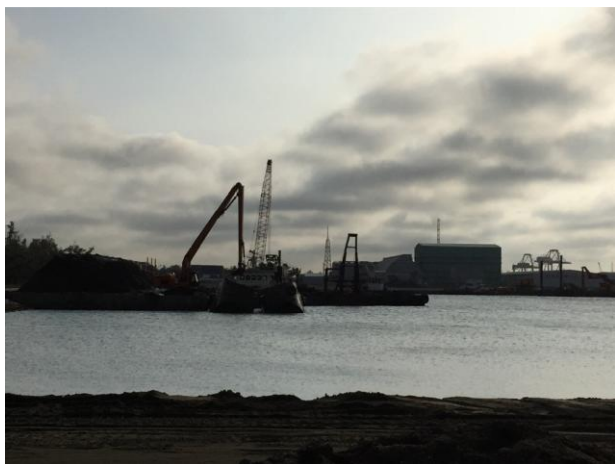
本案現場施工狀況
