# 案例名稱：國道 1 號五股至楊梅拓寬工程旅運量分析未盡周詳

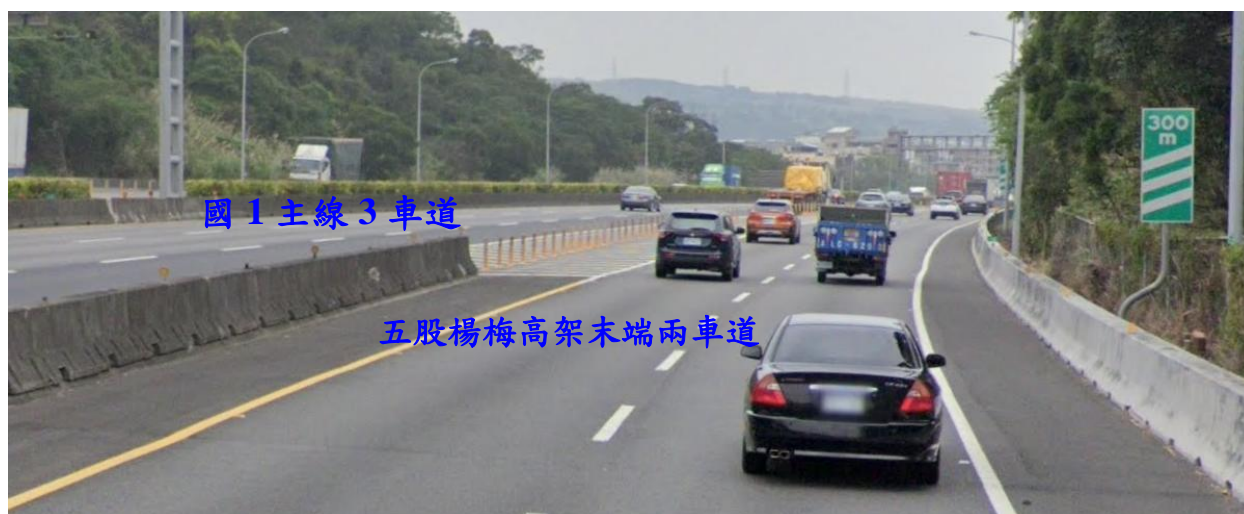
項目	說明
案例概況	五股楊梅高架道路於楊梅末端匯入國 1 主線處，常有壅塞情形。
發生問題原因	五楊高架道路規劃設計時，目標年交通量預測僅就桃園地區進行評估，交通流量預測，僅針對起點五股端至終點楊梅端進行當時現況及目標年民國 130 年之評估，欠缺對楊梅以南路段車流量等運輸旅次分析，致終點匯入路段壅塞，降低服務水準。
處理情形	為避免類似五楊高架道路末端壅塞情形，行政院 109 年 5 月 6 日核定國 1 五楊高架延伸至苗栗頭份可行性研究，請交通部評估下列事項： 一、 考量鄰近新竹科學園區與銅鑼科學園區之發展，及因應產業布局衍生之交通需求，是否延伸拓寬至苗栗銅鑼，提前規劃務實評估。 二、 南下線高架終點於國 1 頭份交流道前即匯入國 1 主線，後續請評估於南下適當地點設置分流匝道，以紓解頭份交流道壅塞情形。

五楊高架楊梅端 2 車道匯入國 1 主線之 3 車道
