發生問題案例資料

案例名稱：嘉義縣橋梁改建工程未有效整合界面，致延宕啟用

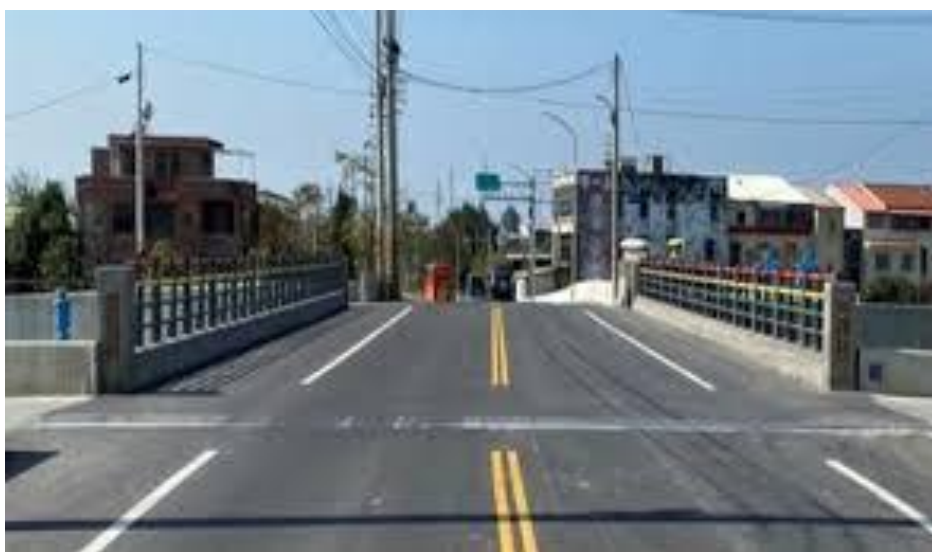
* 相關照片或圖說(擷自審計部網頁)

項目	說明
案例概況	嘉義縣政府(下稱機關)辦理義布橋改建工程，囿於經費不足，機關僅發包辦理「引道及鋼便橋工程」，另向嘉邑行善團籌措經費，由嘉邑行善團辦理「橋梁工程」，該橋梁工程施工期間因辦理變更設計及施工界面問題，工程進度嚴重落後，原訂107年10月完工，延宕至109年12月始開放通車。
發生問題原因	一、 未有效整合設計界面 ：機關將「引道及鋼便橋工程」及「橋梁工程」分別委由不同顧問公司設計，機關未預先將主橋施工載重納入鋼便橋設計需求，致鋼便橋施工後無法負荷主橋吊裝承載，需辦理鋼便橋變更設計，延宕工期 191 日曆天。 二、 未有效整合施工界面 ：機關未及時妥善處理橋梁及引道施工界面問題，造成施工界面無法配合而停工 262 日曆天。
處理情形	改善措施 ：經審計部臺灣省嘉義縣審計室促請改善，機關與嘉邑行善團自 109 年 3 月建立工程進度協調機制，有效整合橋梁及引道施工界面工程進度，並於同年 9 月完工，12 月 30 日開放通車。
